# Subtiel dunnen kan nu machinaal

Met de introductie van een nieuwe machine, die de bloemen aan de bomen dunt, is mechanisch dunnen terug van weggeweest én sterk verbeterd.

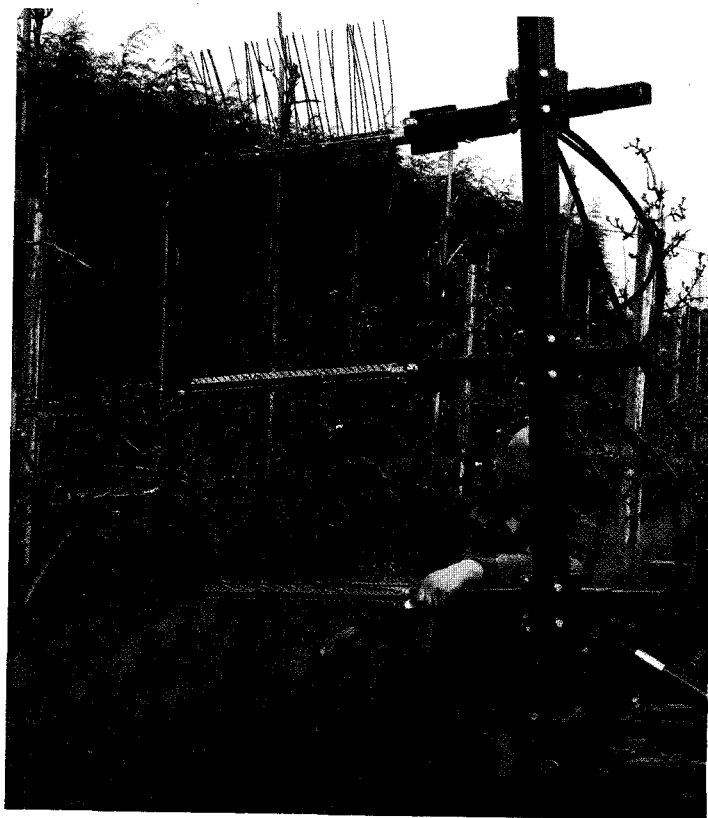
Afgelopen maandag monteerde importeur Hol de dunmachine voorop een trekker om de machine deze week te kunnen demonstreren. Foto: William Hoogteyling

Deze week monteerde mechanisatiebedrijf Hol de machine op een trekker. "Dat moet voorop", legt Henri Hol uit. "Als de machine achterop zit en te diep in het gewas gaat, zwenkt hij bij het uitsturen nog dieper in het gewas en komt er pas na een behoorlijke afstand weer uit. Voorop de trekker kun je de machine veel directer sturen."

De dunmachine kost zo'n 9 duizend euro, exclusief de montage op de trekker. Als de trekker al over een complete frontheef beschikt, is dat het meest eenvoudig. Het is overigens geen noodzaak. Een bevestiging als bij een strokenpoetser kan ook. De machine vereist weinig hydraulische capaciteit. Hol schat in dat dit niet meer is dan als bij een strokenpoetser. ■
